あしや なるおはま なるお  
**(一) 芦屋鳴尾浜線 鳴尾橋 船舶接触事故による路面変状について**

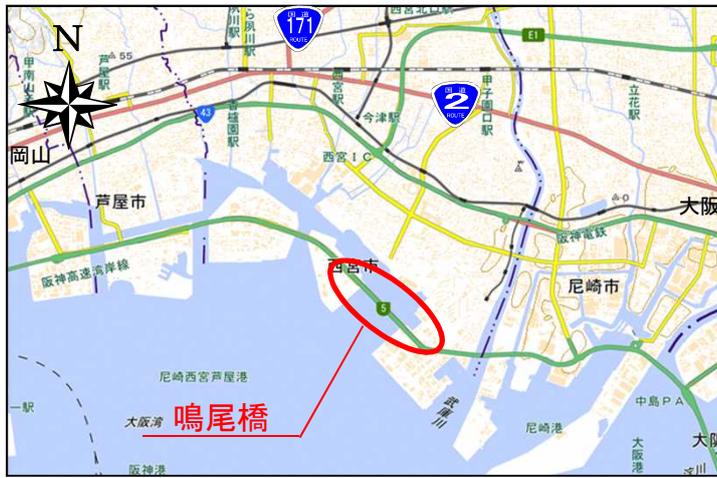
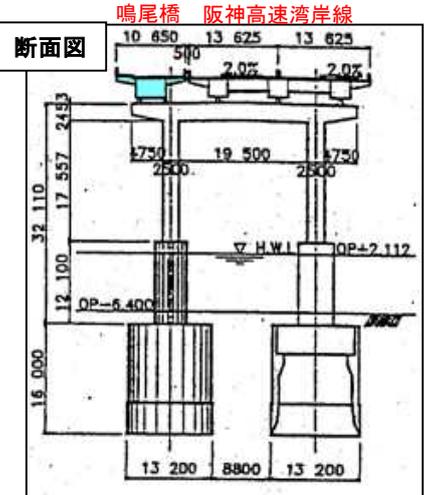
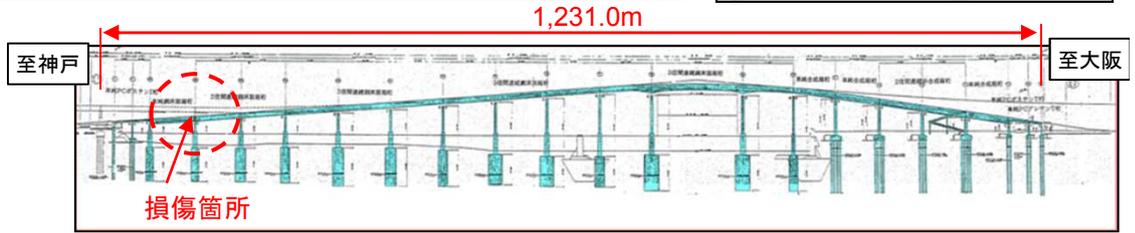
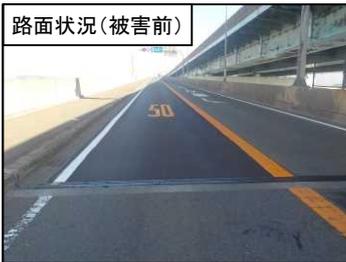
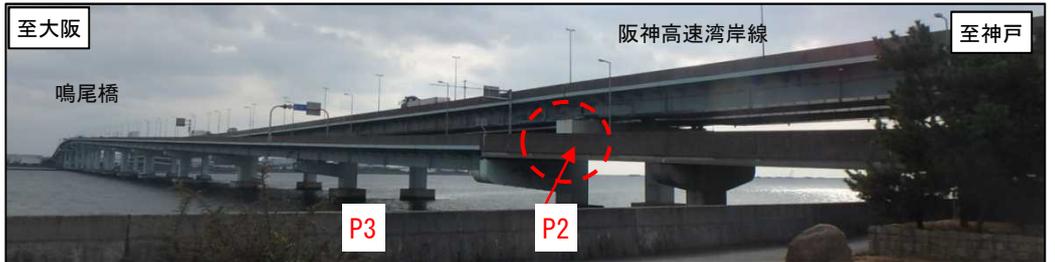
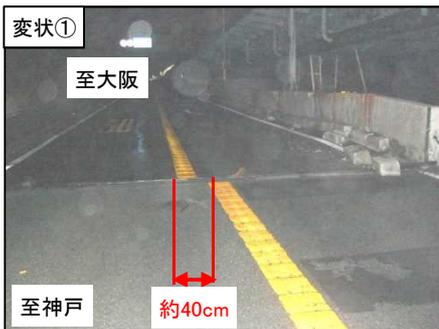
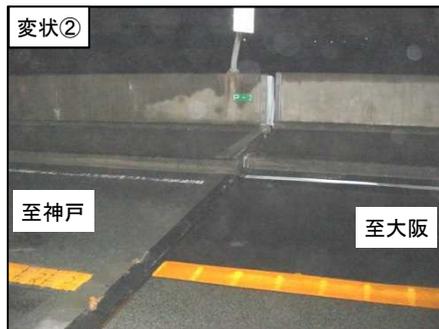
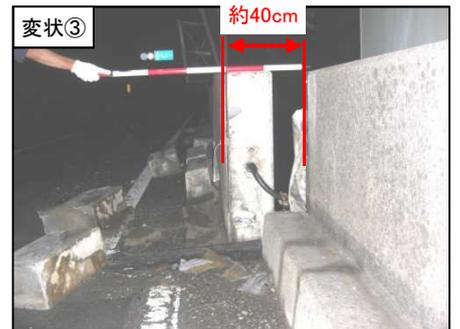
- ①発生日時:平成30年9月4日(火)
- ②路線名:一般県道芦屋鳴尾浜線 橋梁名:鳴尾橋  
 場所:兵庫県西宮市甲子園浜1丁目～鳴尾浜1丁目
- ③橋長:L=1,231m、幅員:W=6.5(10.65)m2車線、径間数:21径間  
 橋梁種別:PCプレテン中空床版、鋼床板箱桁、鋼非合成箱桁、PCポステンT桁、PCプレテンT桁
- ④交通量:12,088台/日(H27センサス)
- ⑤被害状況:P2～P3間の桁に船舶が接触し、P2のジョイント部で橋面が約40cm水平方向にずれた
- ⑥復旧時期:復旧時期は来年度以降になる見込み(通行止めは長期化する見込み)
